**Interventi di manutenzione al Canale Principale di Acquedotto Pugliese, in agro di Palazzo S. Gervasio (PZ)**

Venti le riparazioni effettuate. Realizzato un recupero di acqua di 200 litri al secondo

**Bari, 31 luglio 2019** - Nuovi interventi di manutenzione effettuati sul Canale Principale di Acquedotto Pugliese, che trasporta il 25 per cento del fabbisogno idrico della Puglia. I lavori sono stati eseguiti su 20 lesioni riscontrate sulle due canne, al fine di eliminare la dispersione idrica e migliorare la stabilità dell'opera stessa. Tali attività hanno consentito il recupero di circa 200 l/s di acqua.

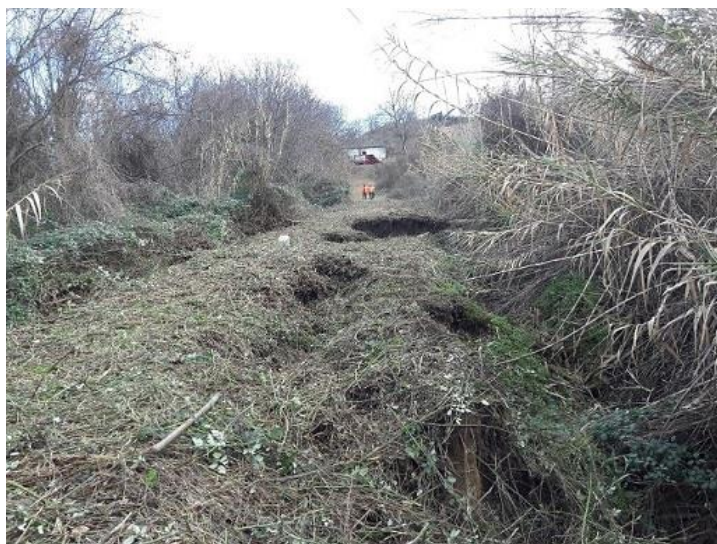
*Foto 1 - Percorso del Sifone fiumara Venosa sino alla camera di Valle, con evidenza dei dissesti del terreno dovuti alle cospicue perdite*

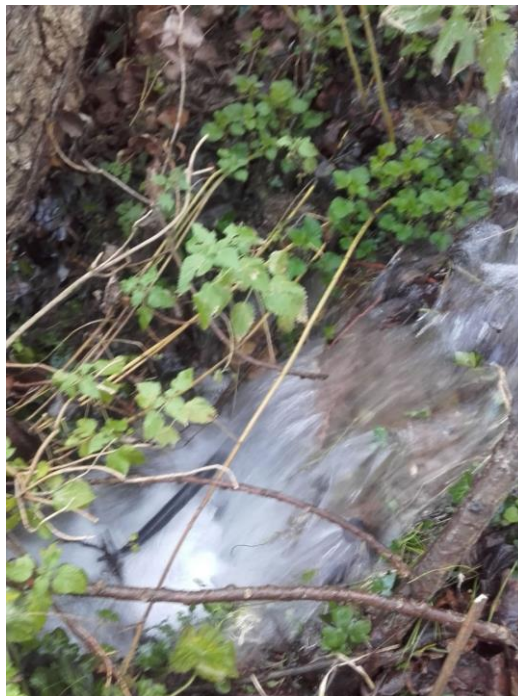
*Foto 2 - perdita idrica emersa in superficie*

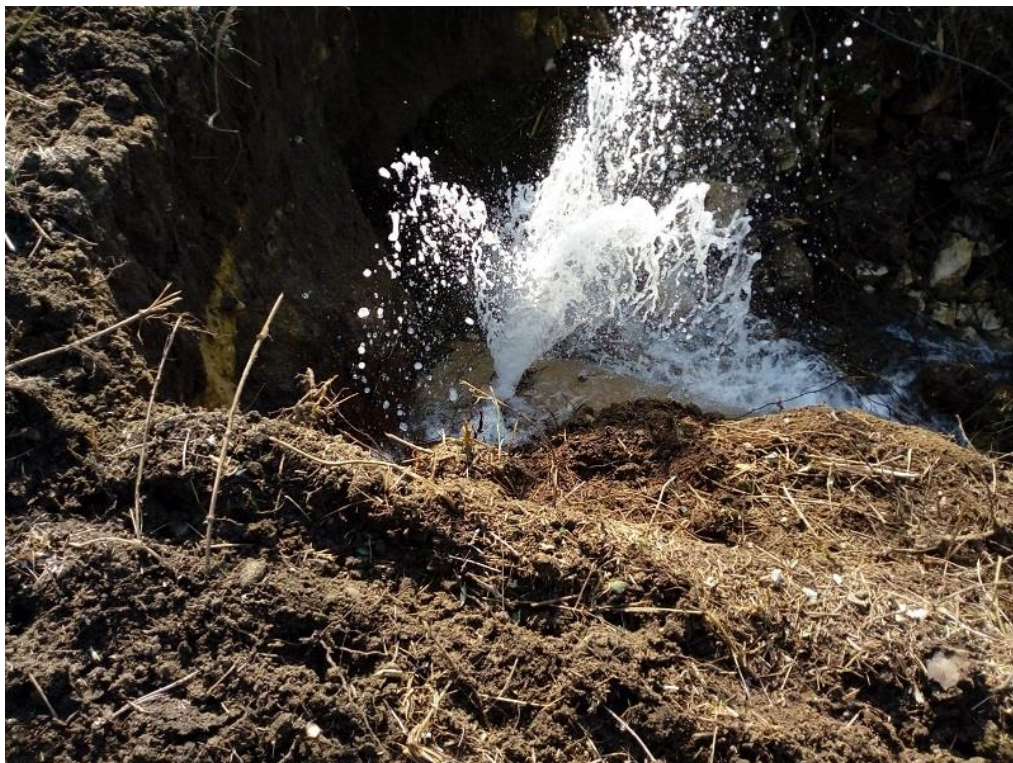
*Foto 3 - condotta scoperta con evidenza della perdita idrica*

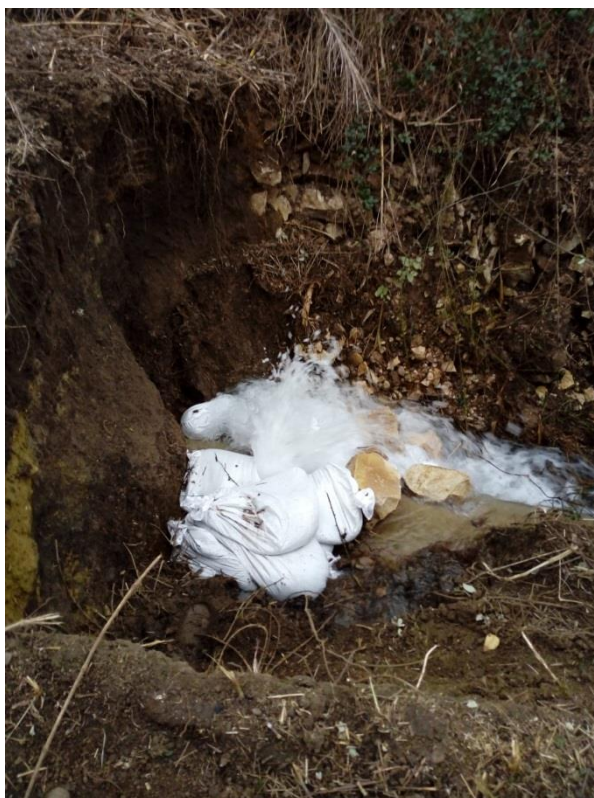
*Foto 4 - contenimento temporaneo della perdita con sacchi di sabbia*

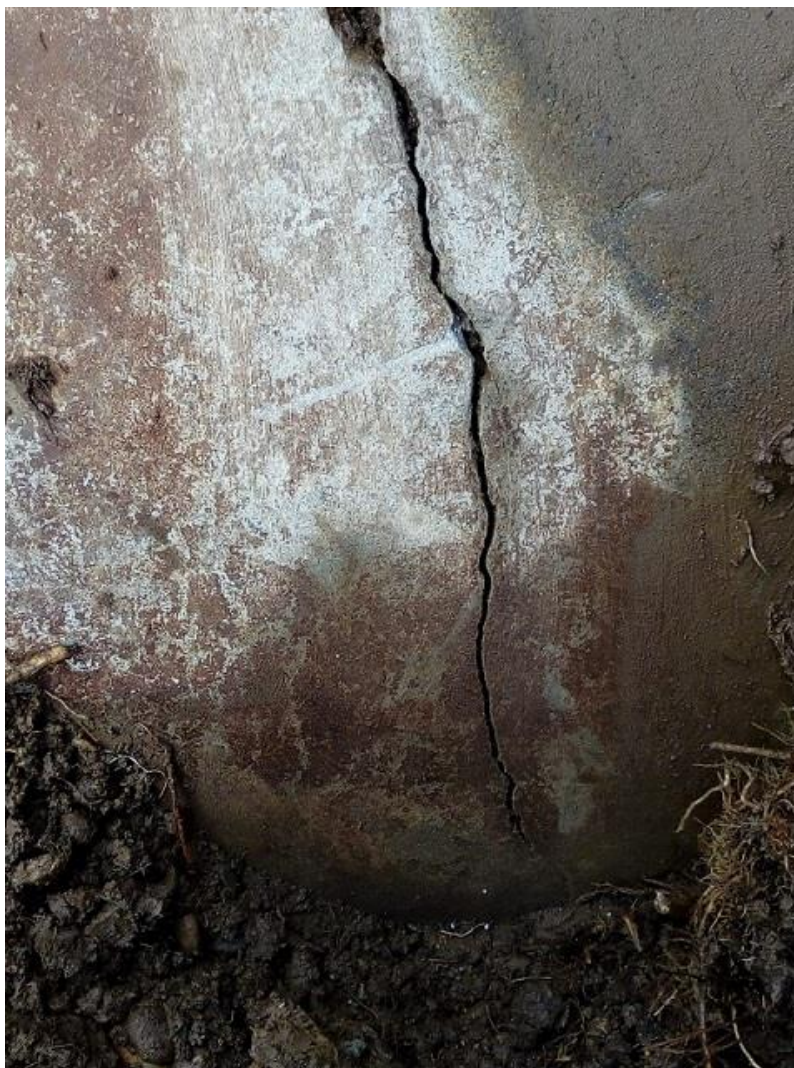
*Foto 5 - lesione della condotta evidente dall'esterno*

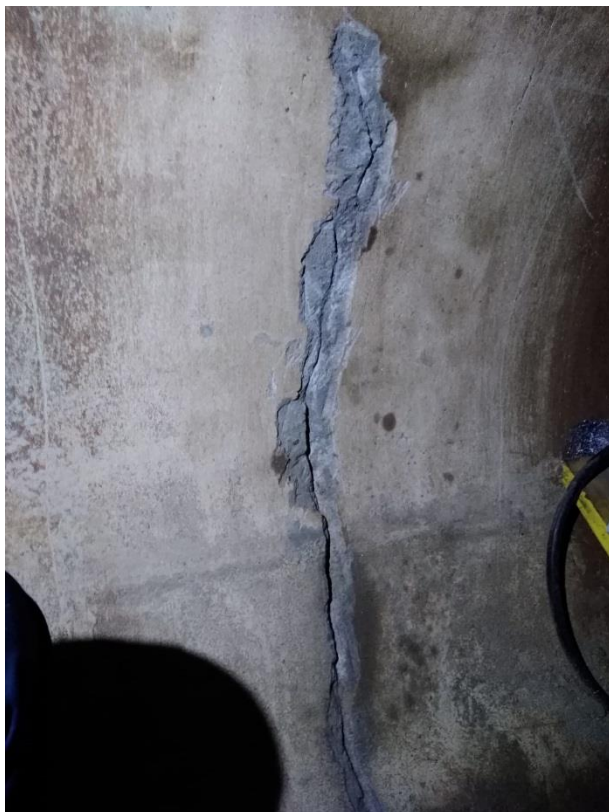
*Foto 6 - Lesione in evidenza dall'interno della condotta*

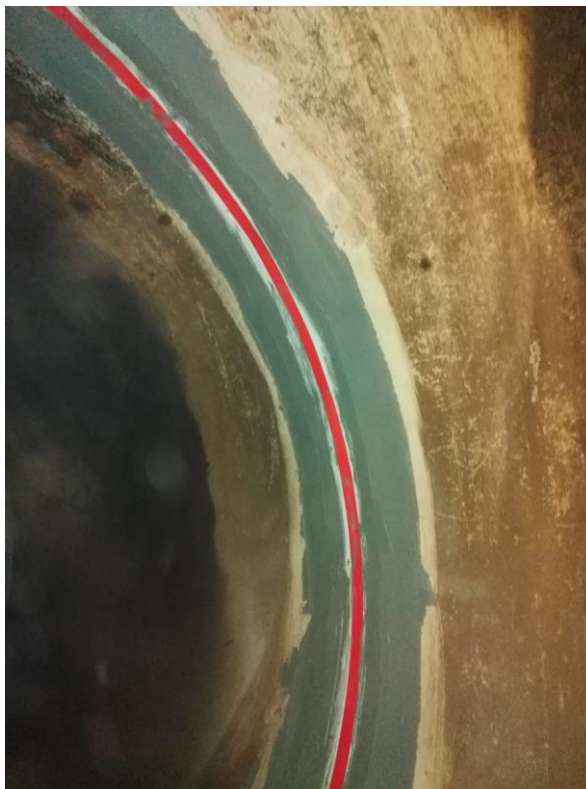
*Foto 7 - Riparazione di una lesione dall'interno*

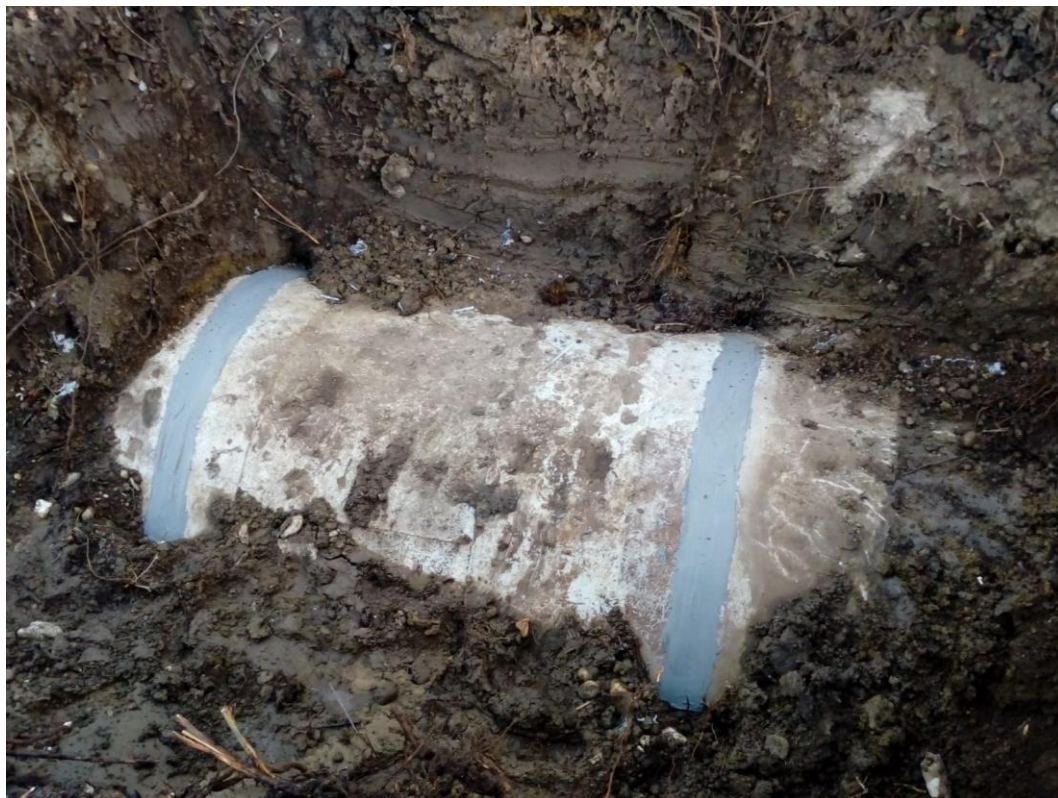
*Foto 8 - Riparazione lesioni dall'esterno*

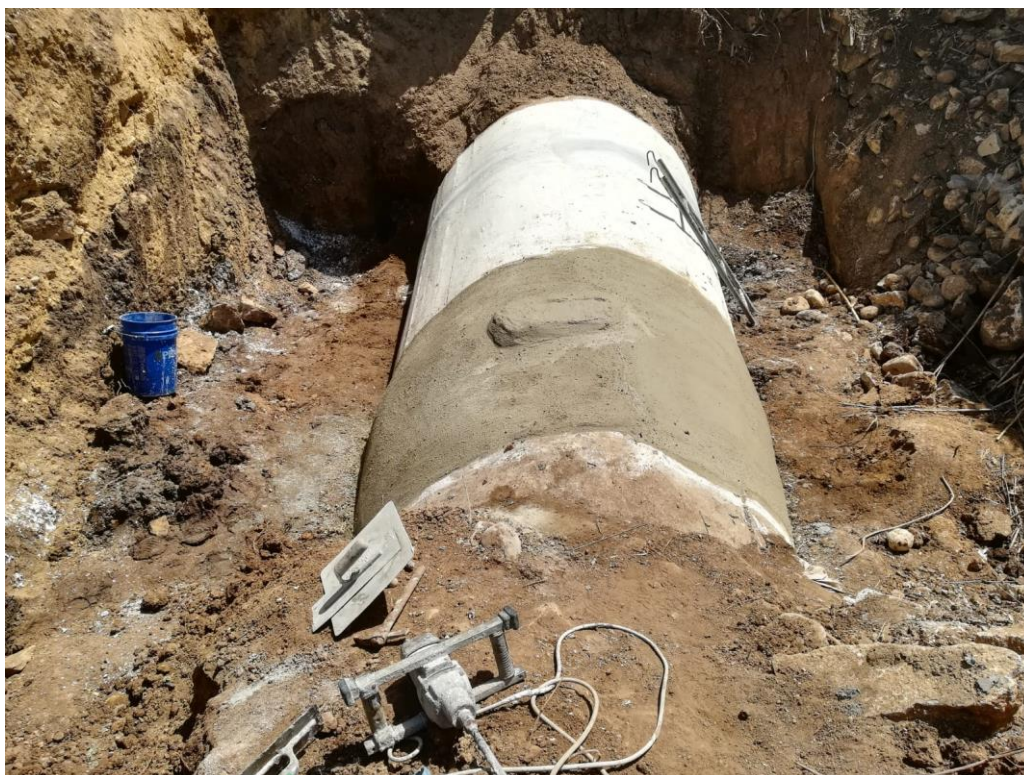
*Foto 9 - Riparazione di lesioni diffuse dall'esterno con resine colabili e rinforzo condotta con malte cementizie e armatura di rete in fibra*
