acquedotto
pugliese
l'acqua, bene comune

Direzione Ingegneria

**LINEE GUIDA
PER IL RISANAMENTO DI CONDOTTE AQP
IDRICHE E FOGNARIE
DI DIAMETRI E MATERIALI VARI**

EDIZIONE LUGLIO 2021

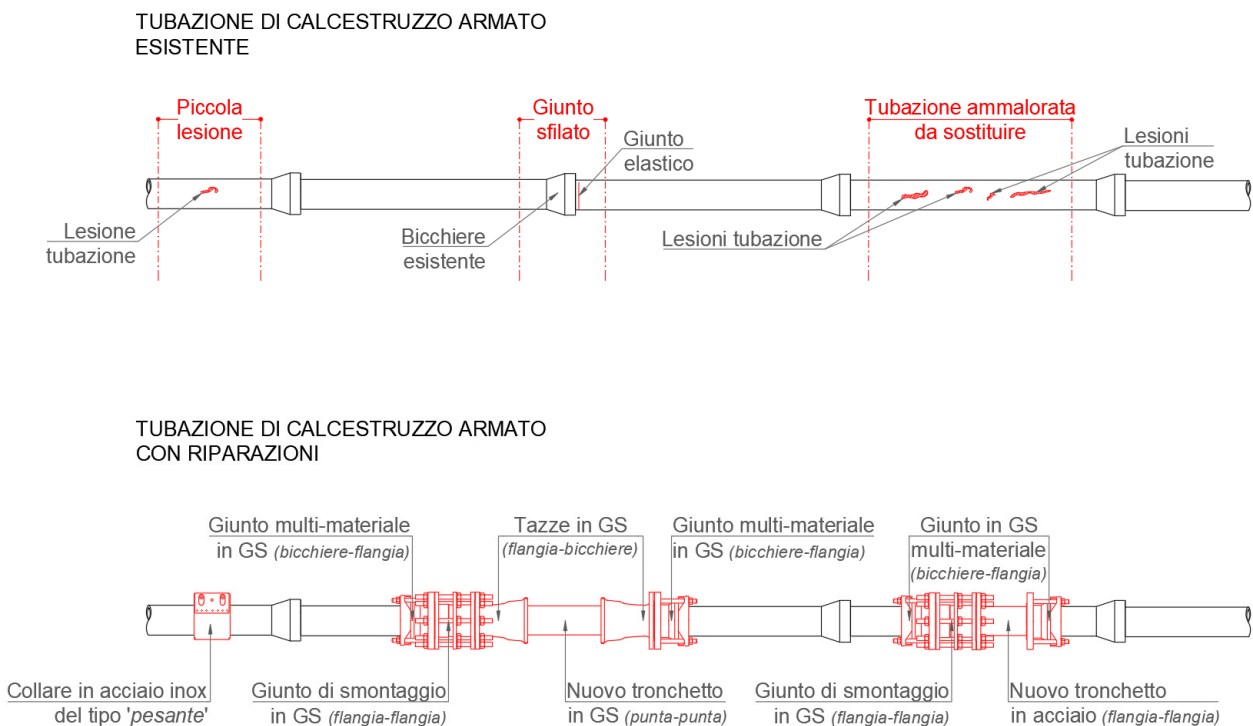
Lo schema rappresentativo delle metodologie di riparazione di cui ai precedenti punti 2.1.2. e 2.1.3 è il seguente:

Nel caso in cui, l'importanza dell'adduttore o l'urgenza della riparazione non rendano praticabile l'interruzione del flusso, può essere utilizzato, ai fini del contenimento della perdita per sfilamento di giunzione, un idoneo **'carter' di acciaio** (inossidabile o al carbonio rivestito) dotato di guarnizione elastomerica. Questa tipologia di pezzo speciale va realizzato 'su misura', in base alle dimensioni della tubazione da risanare ed alle pressioni di esercizio.

Per condotte con diametri non elevatissimi (indicativamente al di sotto di 1000 mm) e per lesioni non estese (indicativamente con dimensione maggiore non superiore a 10-15 cm), deve essere utilizzato il cosiddetto **"collare di riparazione di acciaio inossidabile"**, in due o tre pezzi (a seconda delle dimensioni della condotta), conforme alla Tab. A71 del Manuale Tecnico AQP sui Materiali.

Per lesioni più estese (comunque non superiori a 30 cm), possono anche essere utilizzate altre tipologie di **collari in acciaio al carbonio rivestito o in acciaio inossidabile** realizzati su misura da ditte specializzate. Naturalmente, l'affidabilità dei pezzi speciali realizzati 'su misura', non comunemente presenti sul mercato, dipende dalla qualità e dall'affidabilità del produttore.

In generale, in caso di lesioni di una certa importanza (sicuramente per quelle superiori a 30 cm) è certamente più conveniente eseguire metodiche di riparazione più radicali, ossia le stesse metodiche che si rendono necessarie nei casi di cedimento strutturale che interessi una intera barra o più barre in cls: rimozione del tratto ammalorato e sostituzione con nuovo tratto in materiale metallico.

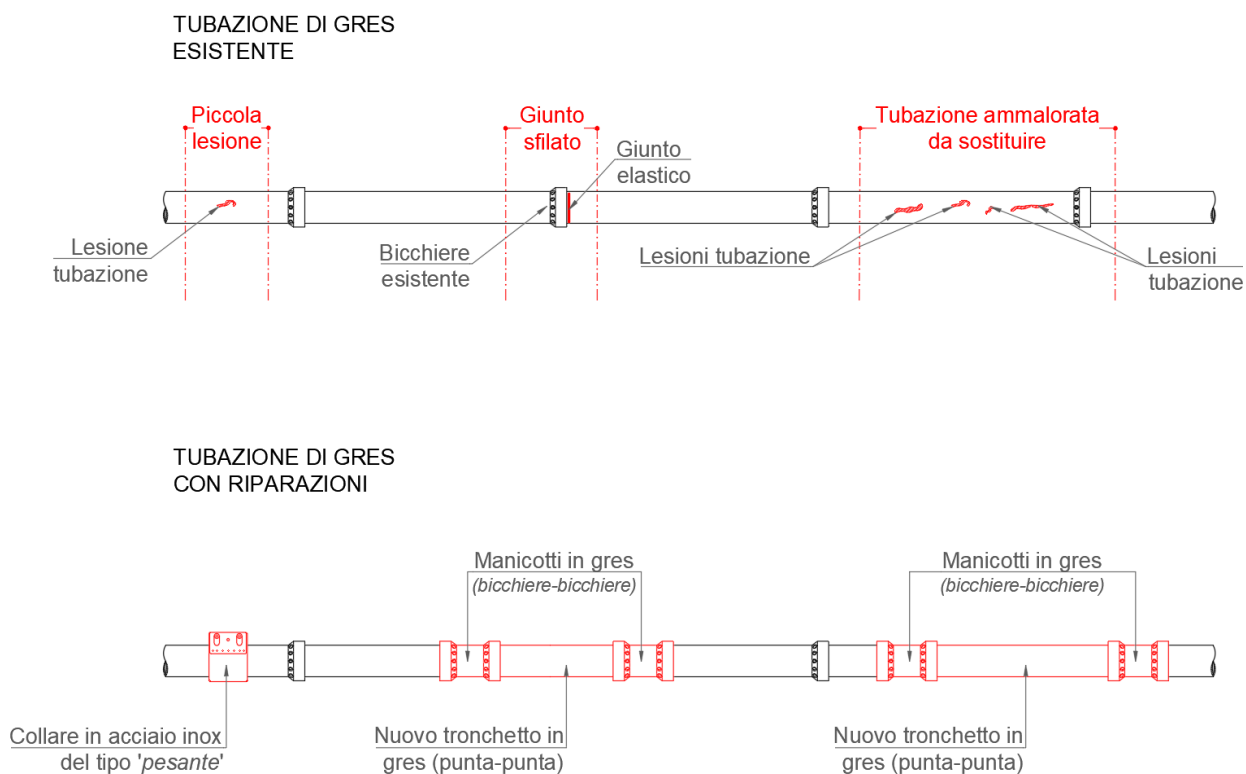
Lo schema rappresentativo delle metodologie di riparazione di cui ai precedenti punti 2.3.2. e 2.3.3 è il seguente:

In caso di lesione singola di piccole dimensioni (orientativamente non più estesa di 15-20 cm), la riparazione può essere effettuata mediante utilizzo di "collare di riparazione di acciaio inossidabile", in due o tre pezzi (a seconda delle dimensioni della condotta), conforme alla Tab. A71 del Manuale Tecnico AQP sui Materiali.

Nel caso in cui la lesione sia estesa, è necessaria la rimozione dell'intera tratta interessata, con successiva **sostituzione di nuova tratta/tronchetto**.

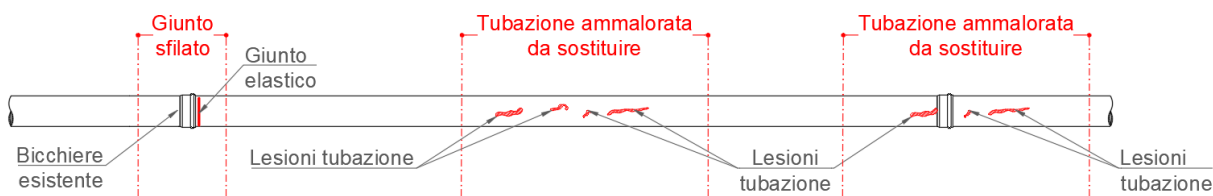
TUBAZIONE DI PPHM
ESISTENTE

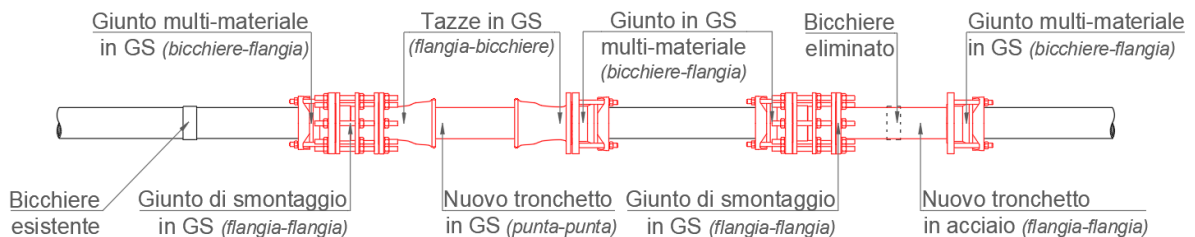
TUBAZIONE DI PRFV DI GRANDE DIAMETRO CON RIPARAZIONI
